Étude des aléas littoraux et impacts sur le cordon dunaire de St Efflam

Commune de Plestin Les Grèves

Étude des aléas littoraux et impacts sur le cordon dunaire de St Efflam à Plestin-les-Grèves

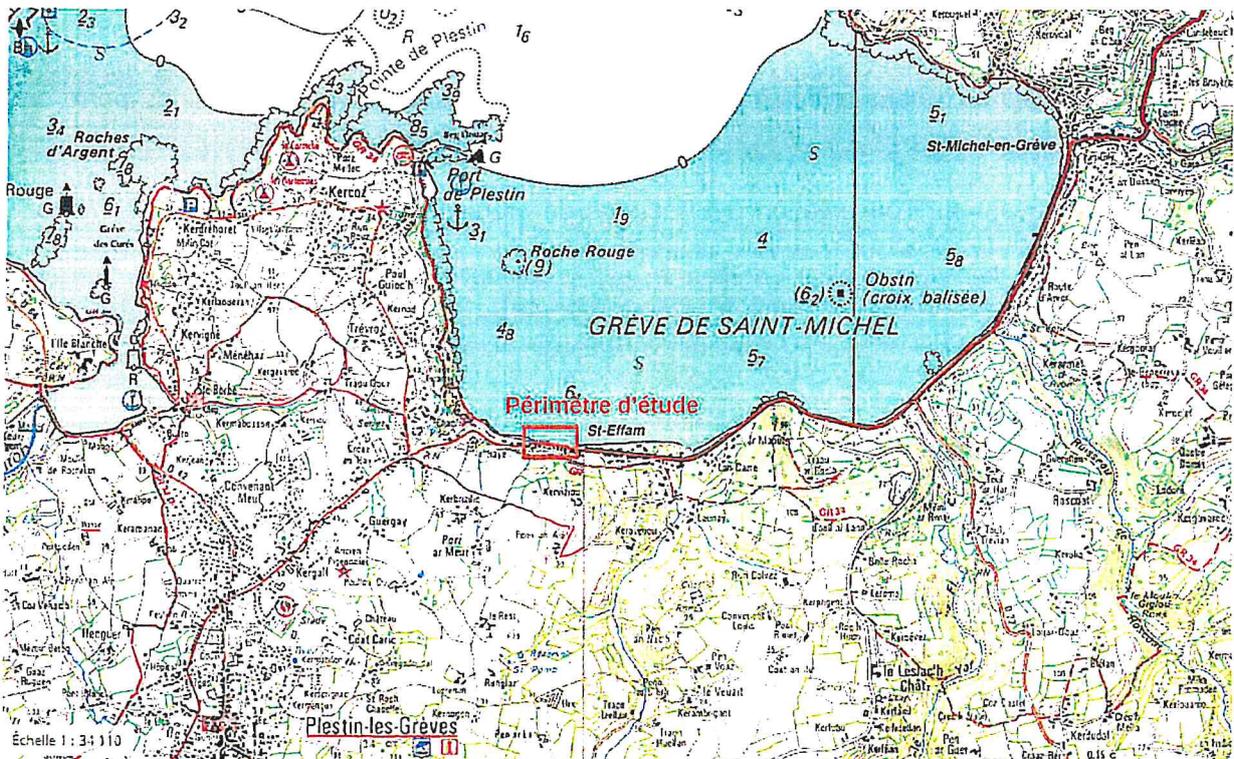
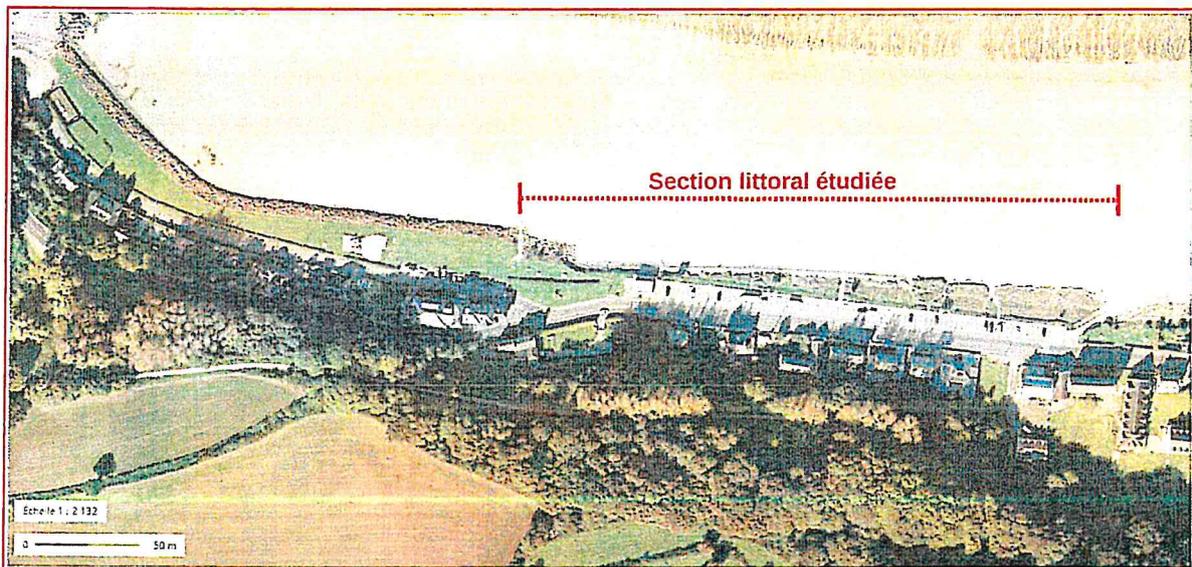
Illustration 2: Segment littoral étudié sur photographie aérienne (source Géoportail)

L'étude s'intéresse à une section littorale d'environ 300m de long au droit du cordon dunaire de St Efflam, située en partie est de la grève de Saint-Michel sur la commune de Plestin Les Grèves. Elle relie deux cales de descentes à l'estran depuis l'extrémité de l'ouvrage de protection en enrochements de la rue des carrières côté ouest, à l'extrémité du parking de la plage de St Efflam côté est.

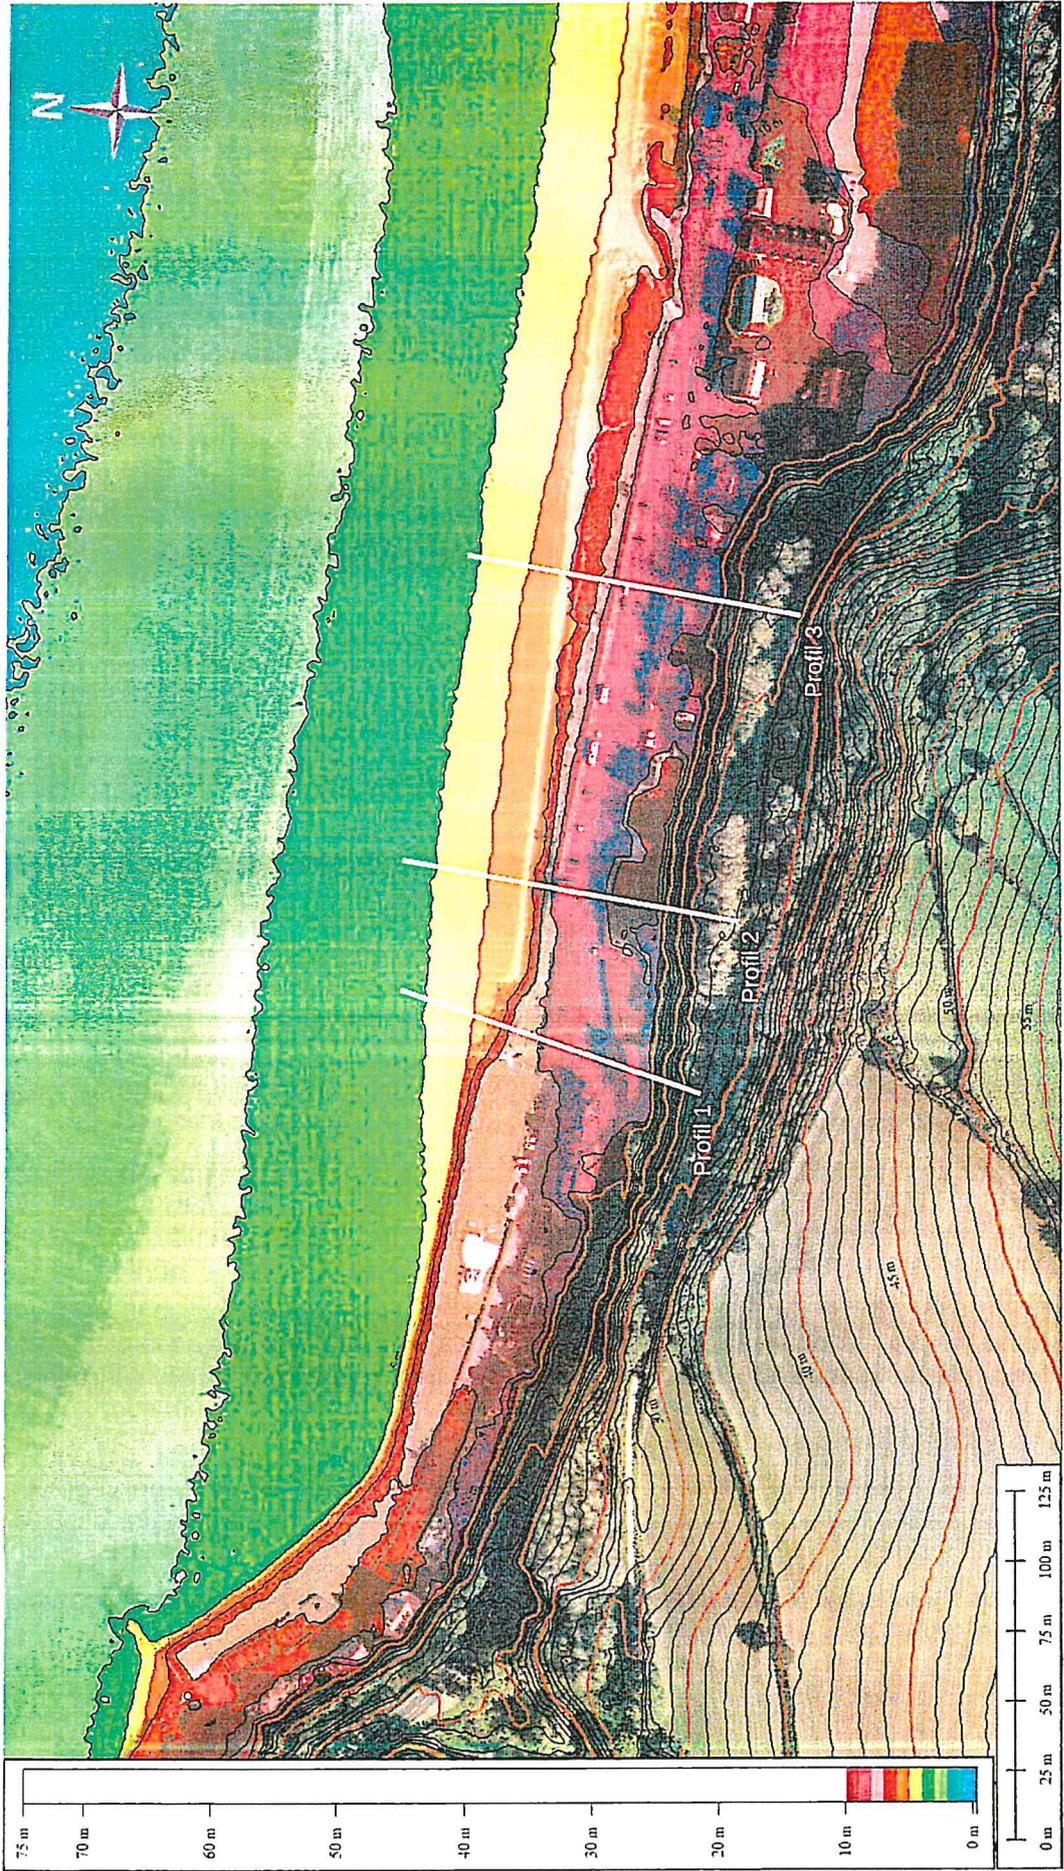
Illustration 3: Topographie du littoral (données MNT Litto3D de 2012 et ortho-littorale)

L'analyse topographique générale au droit du secteur d'étude montre :

- une altitude du sommet du talus littoral (terre-plein et plate-forme du parking) d'environ 7,70 m NGF vers l'extrémité Ouest au niveau de l'ouvrage en enrochements, et supérieure à 8 m à partir du bâtiment des sanitaires jusqu'au bout du parking de la plage dans la continuité. On note un point bas à 7,5 m NGF au droit de la descente d'accès à l'extrémité Est.

- La route départementale 786 présente une altitude moyenne d'environ 8,5 m NGF (de 8,4 à 9 m), alors que la rue des carrières à l'ouest redescend progressivement jusqu'à une altitude de 6,5 m NGF.

- On remarque aussi une dépression topographique en arrière de la RD786 entre Pr.60 et Pr.120 au pied du versant rocheux, dans laquelle se situe deux habitations dont la base est à une altitude comprise entre 6,5 m NGF et 7 m NGF (niveau de la route équivalent au niveau du premier étage des habitations). Puis au-delà de la limite Est du secteur d'étude, on constate une autre zone basse plus importante d'environ 7000 m² qui correspond à une propriété (parcelle n°595), dont l'altitude minimale se situe vers 6,3 m NGF.

La pente générale du haut de plage est d'environ 4 à 5 %, mais apparaît un peu plus plate (~1 à 2 %) au droit de l'ouvrage en enrochement (ouvrage réflexif).

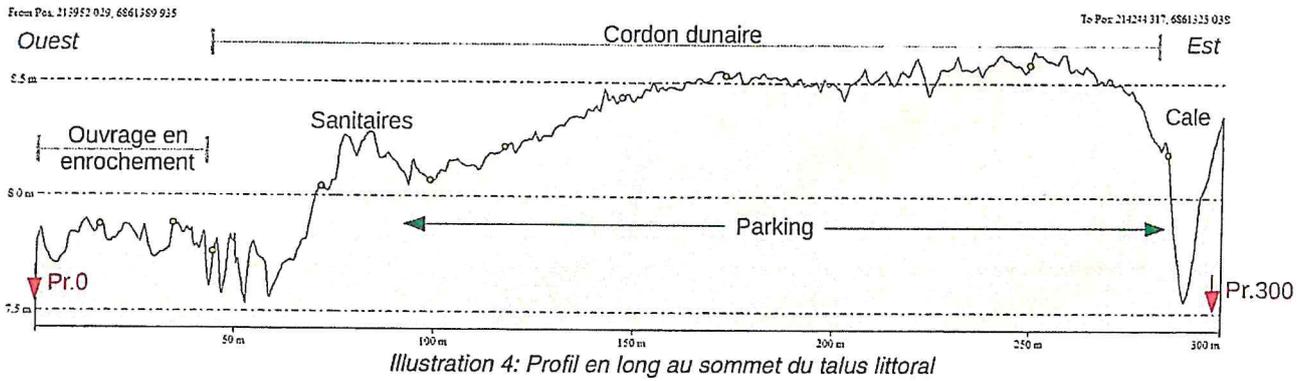
- à P1, un ouvrage en enrochements avec une pente proche de 3/1 (horizontal/vertical), soit environ ~25 % (correspondant à un segment où l'ouvrage est peu réflexif), pour une altitude du sable en pied de 4,3 m NGF et au sommet de 7,70 m NGF. Toutefois, l'ouvrage est beaucoup plus redressé dans son extension Ouest (sur la majeure partie de son linéaire) avec une inclinaison d'environ 45° et donc beaucoup plus réflexif ;

- Le profil 1 correspond à une coupe de l'ouvrage en enrochements à l'extrémité Ouest du secteur d'étude (vers Pr.20).

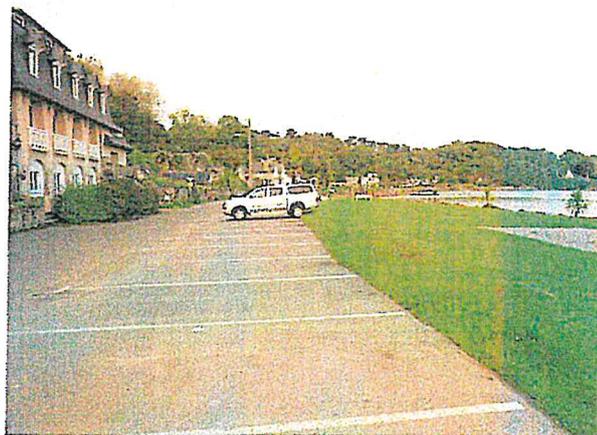
Le profil 2 correspond à une coupe du front littoral érodé au droit des sanitaires à l'extrémité Ouest du parking de la plage (vers Pr.80).

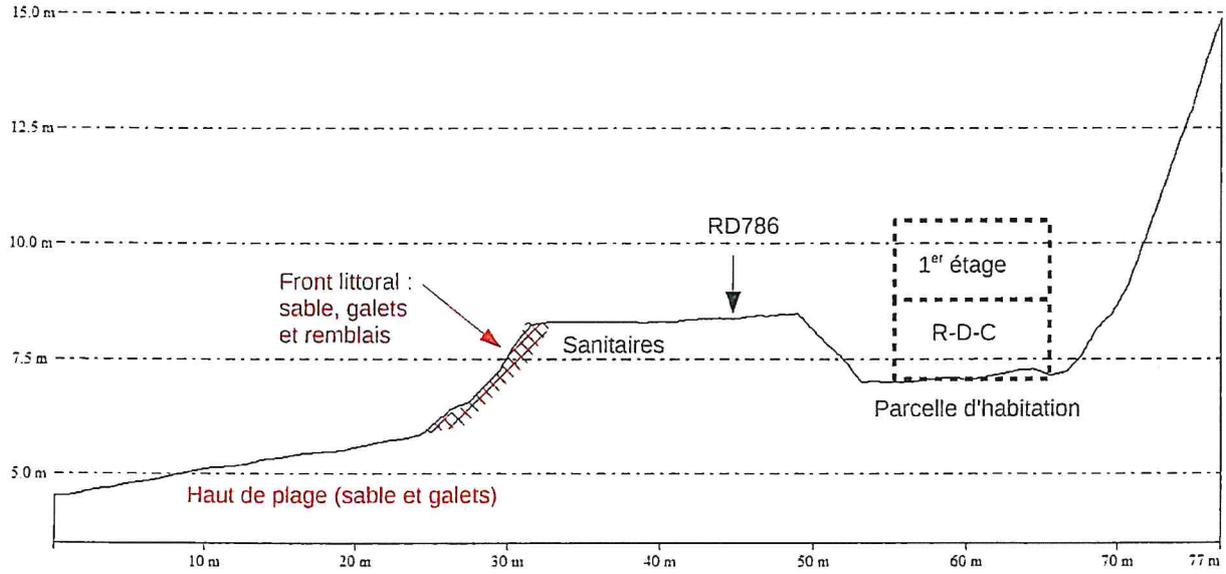
Illustration 6: Profil en travers à P2 extrait du MNT de 2012

- à P2, la dune bordière très amaigrie surmontée par des remblais supports de la plate-forme du parking et des sanitaires, présente une pente forte d'environ 130 % (inclinaison supérieur à 50°) caractéristiques des fronts d'érosion, avec une altitude au pied du cordon de galet de 4,6 m NGF et au sommet de 8,25 m NGF ;

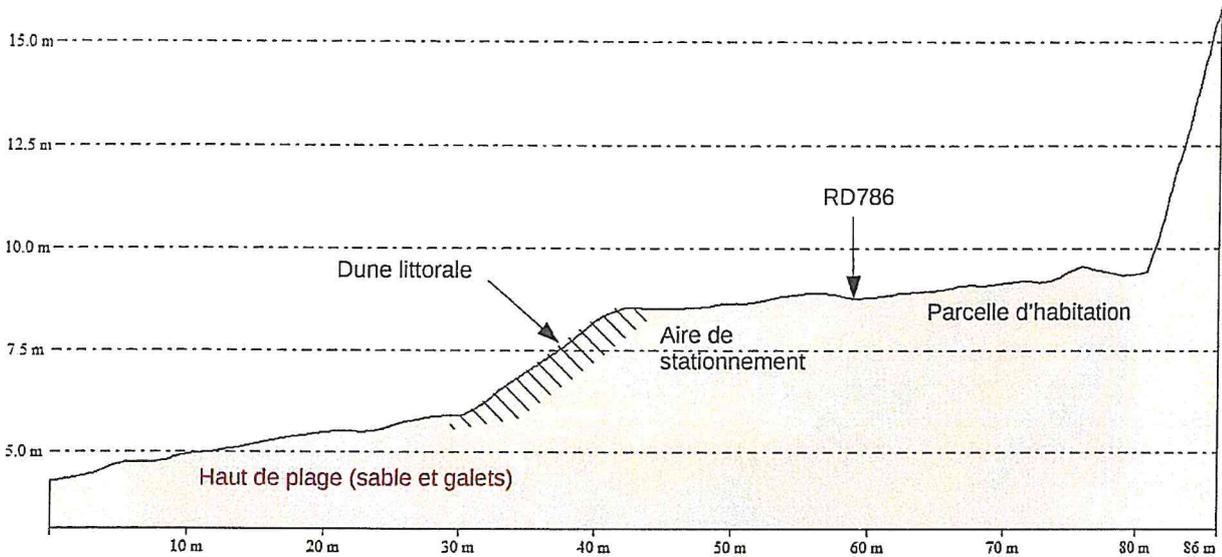
Illustration 8: Profil en travers à P3 extrait du MNT de 2012

- à P3, un cordon dunaire plus étalé à pente douce (~14 %) recouvert d'une végétation pérenne vers la crête, pour une altitude en pied de 5,0 m NGF et au sommet de 8,8 m NGF ;

Le profil 3 correspond à une coupe au droit du cordon dunaire au centre du parking de stationnement (vers Pr.170).

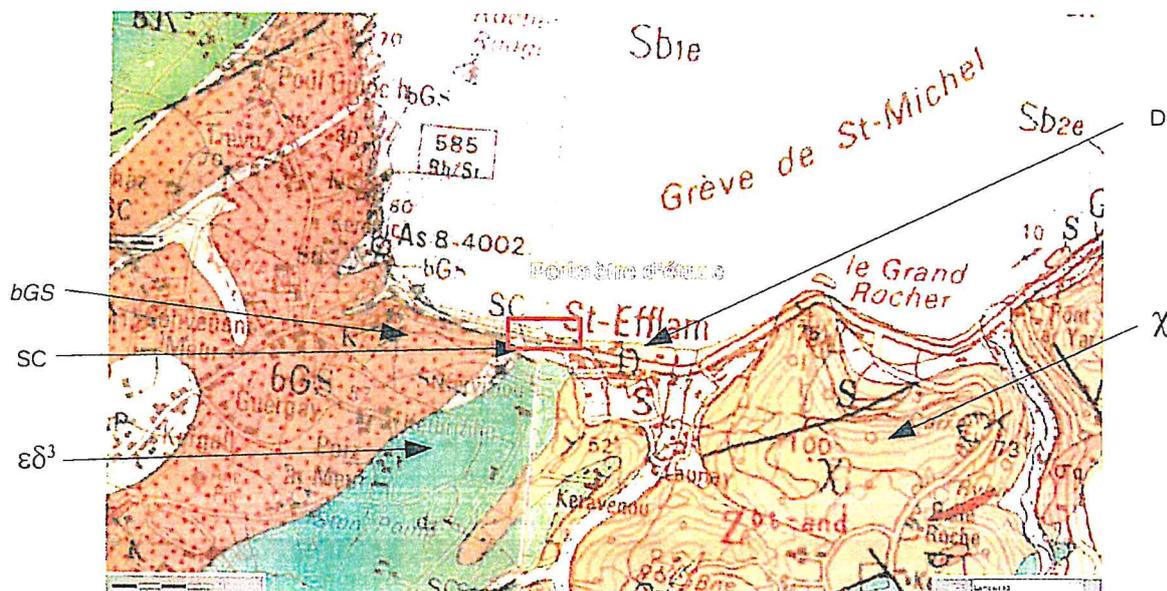
Illustration 9: Extrait des cartes géologiques de Plestin les Grèves et Lannion au 1/50 000 du Brgm (<http://infoterre.brgm.fr>)

- les formations rocheuses constituant le substratum géologique, qui sont plus résistantes à l'érosion marine et donc moins sensibles au recul du trait de côte en cas d'atteinte ;
- les formations superficielles recouvrant le substratum, qui sont vulnérables à l'érosion marine et continentale, pré-disposées au recul.

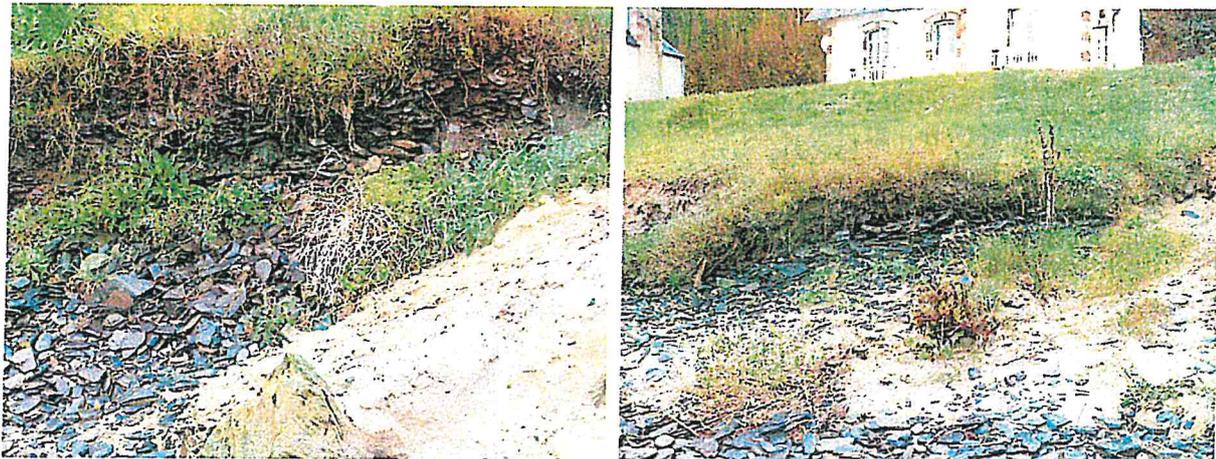
Illustration 10: Vues des matériaux meubles constitutifs du talus littoral et délimitant le trait de côte

Aucun sondage issu de la banque des données du sous-sol du Brgm (BSS) n'est référencé au droit du site d'étude. Ainsi, il pourrait être pertinent d'effectuer quelques sondages de reconnaissance lithologique en avant de la RD786 pour déterminer la profondeur du toit du substratum géologique susceptible de constituer un point « dur » naturel s'opposant au recul du trait de côte, et d'évaluer l'épaisseur de la couche de matériaux meubles.

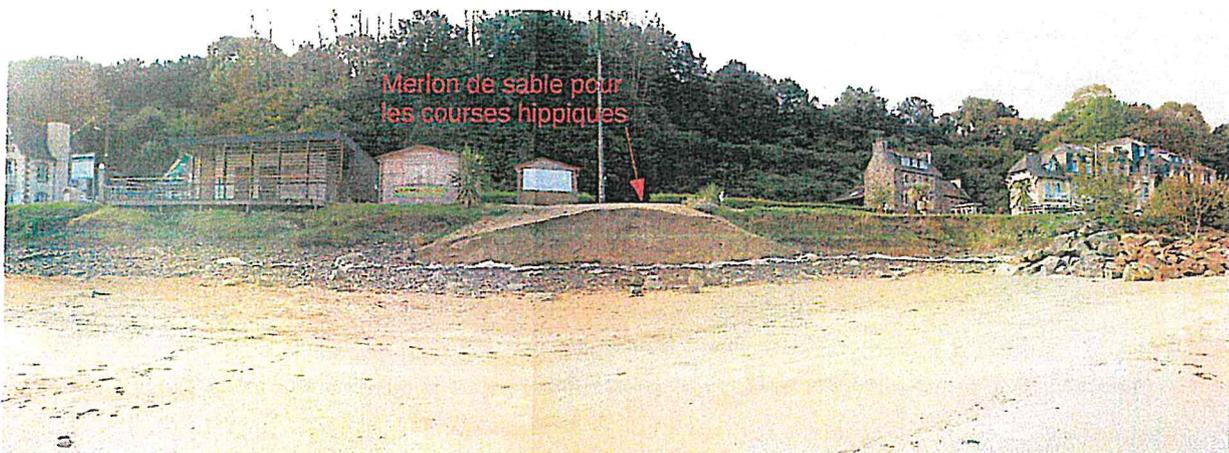
Illustration 29: Vue générale du secteur le plus dégradé vers l'extrémité de l'ouvrage en enrochement

Les visites menées sur le site d'étude les 3 octobre et 11 décembre 2019 à marée basse, ont permis l'observation de désordres au niveau du talus littoral et de la dune bordière, qui sont significatifs du recul du trait de côte par érosion marine, en particulier à la jonction avec l'ouvrage de protection en enrochement de la rue des Carrières. Ainsi, on observe la disparition presque totale de la dune bordière sableuse, au profit d'un talus d'environ 2 m de hauteur à forte pente de matériaux meubles limono-sableux (colluvions, head) et de remblai d'apport de la plate-forme en superposition, consolidé par un cordon de galet en pied. Ce front d'érosion s'étend depuis l'extrémité de l'ouvrage en enrochement sur la totalité du linéaire d'étude, mais le profil de micro-falaise s'amointrit à environ 1 m passé les 50 premiers mètres, jusqu'à une hauteur de quelques dizaines de centimètres sur la suite du cordon dunaire.

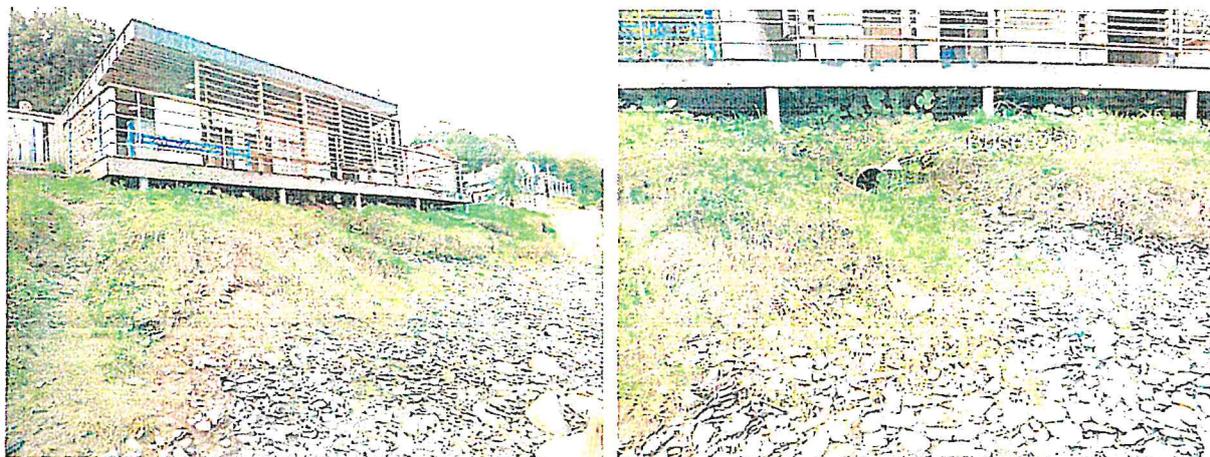
Illustration 32: Vues des affouillements sous la terrasse des sanitaires construite en encorbellement

Il existe néanmoins un exutoire d'eau présent en tête de versant sous les sanitaires, qui pourrait être responsable d'une ravine d'érosion depuis le sommet du cordon.

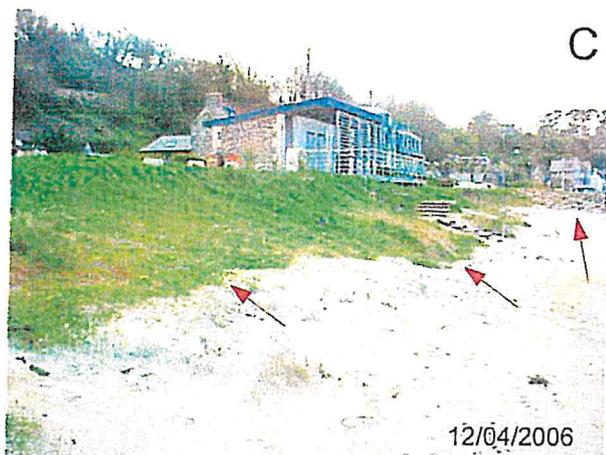
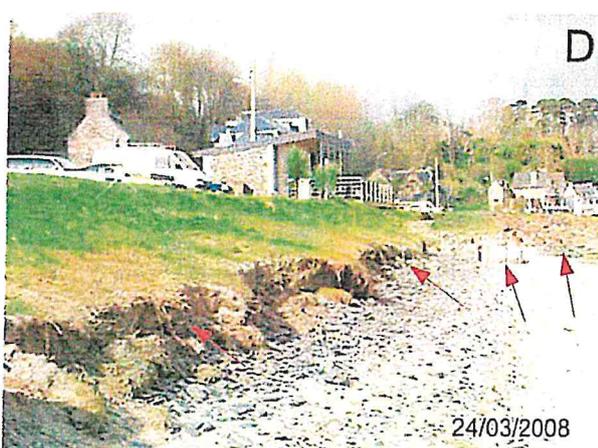
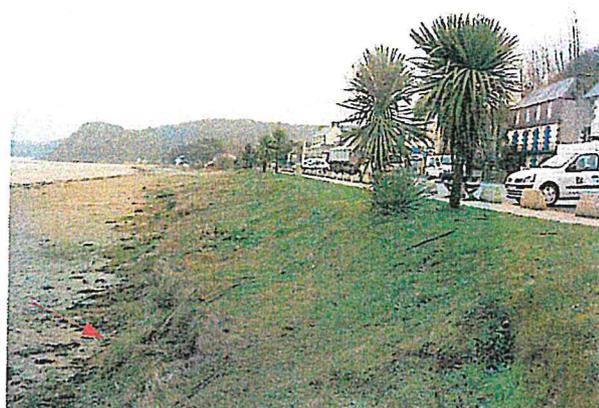
Illustration 33: Vues générales du secteur le plus dégradé et son évolution entre avril 2006, mars 2008, janvier 2011 et octobre 2019

Dans leur publication « La question du bilan sédimentaire des côtes d'accumulation. Rôle des forçages naturels et anthropiques dans les processus morphodynamiques analysés à partir de quelques exemples pris en Méditerranée et en Bretagne » de 2010, S. Suanez et P. Stéphan présentent deux photographies au droit des sanitaires, du parking et de l'extrémité des enrochements, l'une datant d'avril 2006 et l'autre de la fin mars 2008 juste après la tempête Johanna du début du mois. On constate très nettement le recul du trait de côte après la tempête, la création de la micro falaise dans la dune avec apparition du cordon de galets sous-jacent, le dispositif de maintien du rechargement dunaire de 2003 (non visible en 2006) et l'abaissement du niveau de sable au pied des enrochements.

Une photographie prise sous le même angle en octobre 2019 montre nettement le recul subi depuis, par la végétation en crête du massif dunaire, la réduction de son épaisseur (perte de sédiment) et l'élargissement de la couche de galets.

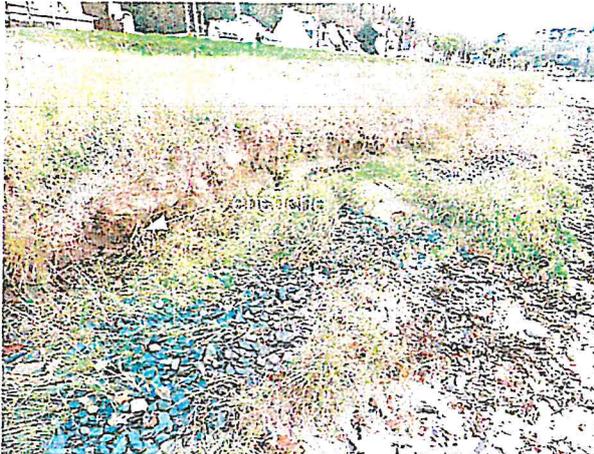
Illustration 34: Encoche d'érosion marine vers l'extrémité est du secteur

On observe également cette frange d'érosion tout au long du linéaire de dune sous la végétation formant souvent une encoche d'érosion marine. On constate également un piétinement anarchique du massif dunaire façonnant des couloirs depuis le parking jusqu'à la plage en siffle-vent (brèche taillée dans la dune et entretenue par le vent).

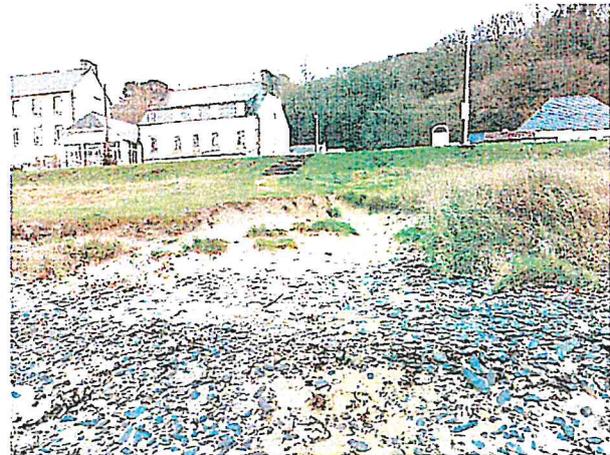
Illustration 37: Formation de siffle-vent au niveau d'un couloir de piétinement

Enfin, on constate régulièrement des buses d'évacuation d'eau en provenance de la RD786 et du parking en tête du massif dunaire qui engendrent des dépressions dans le cordon sableux et des zones de ravinement.

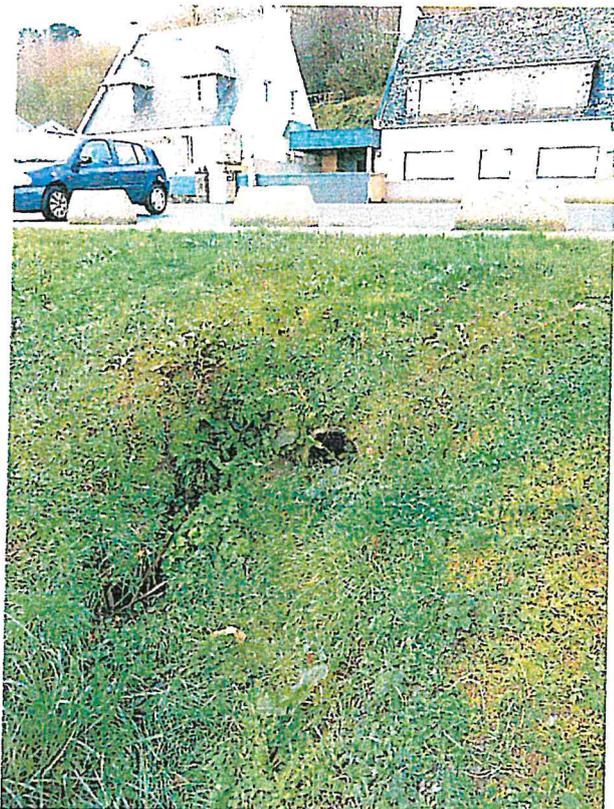
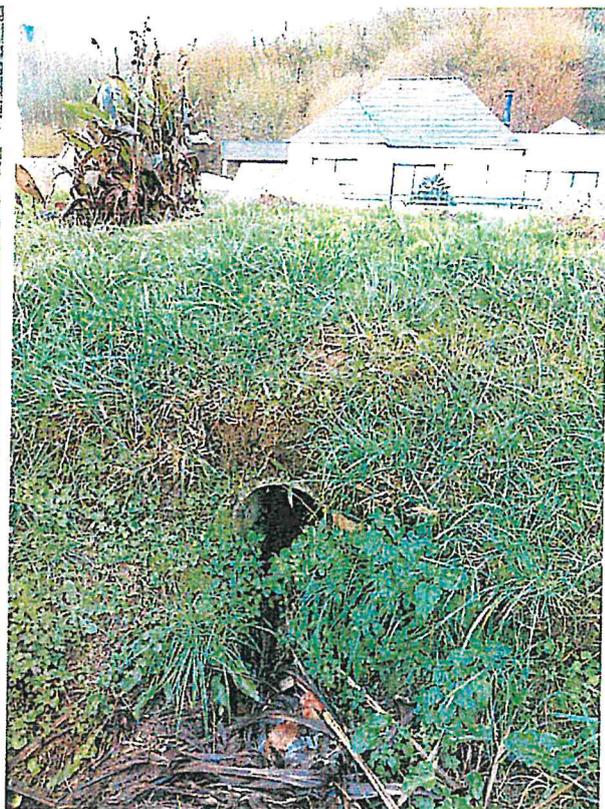
Illustration 38: Vue des buses d'évacuation des eaux de surface en provenance du parking et de la RD 786, qui se déversent en tête de dune

D'autres écoulements naturels percolent au travers du talus littoral favorisant une érosion continentale par lessivage des éléments fins.

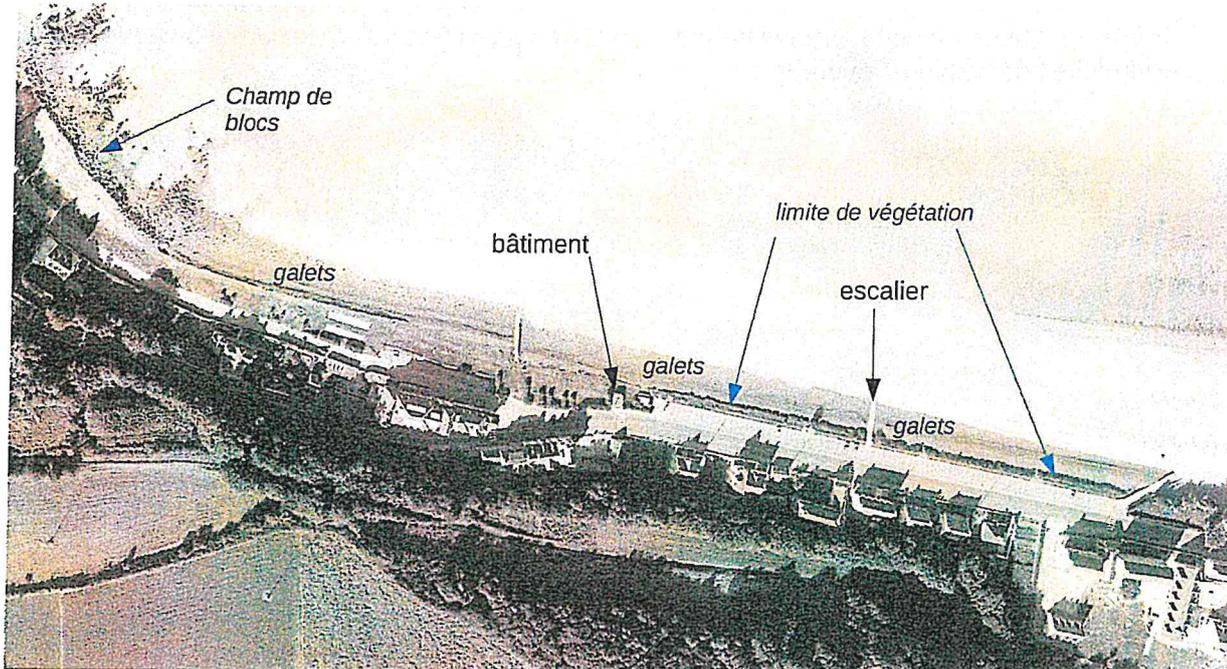
Illustration 44: Photographie en octobre 1980

- 1980 : la photo qui est prise en octobre (après la saison estivale) montre un large cordon de galets bien reconnaissable, avec différentes lignes de niveau marquant les niveaux marins atteint à cette période. On observe une frange de végétation assez marquée au sommet du cordon, délimitant le tracé de construction du parking. On observe un bâtiment à l'emplacement de l'actuel sanitaire, ainsi qu'un nouvel escalier de descente sur le haut de plage au milieu du parking.

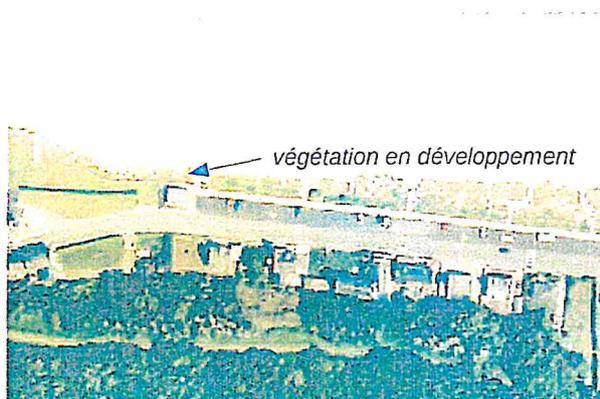
Illustration 50: Photographie en juin 2005

Les photos de 2003 et de 2005 sont prises au mois de juin à 2 années d'intervalle.

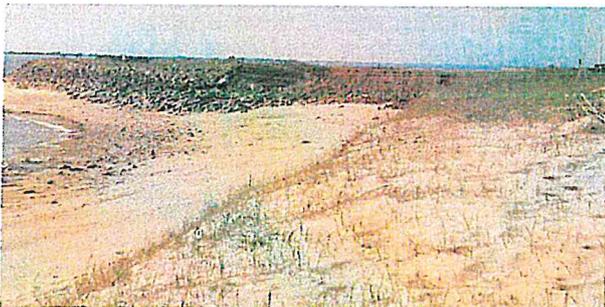
Illustration 54: Exemple d'érosion au bout d'un ouvrage en enrochements – cordon dunaire à Treffogat (29).

En effet, les enrochements sont des structures rigides, dont les extrémités sont des points sensibles où des désordres importants vont apparaître s'ils ne se raccordent pas à un point « dur » (engendré par des courants turbulents aux extrémités lors de la réflexion des houles ; cf. photos en exemple ci-dessous).

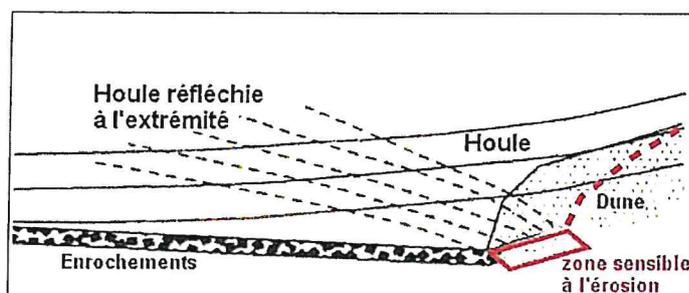
Illustration 56: Schématisation du phénomène d'érosion à l'extrémité d'un ouvrage en enrochements

C'est sur ce secteur, qu'il a été nécessaire d'entreprendre une première reconstruction dunaire en 2003. De même, on constate que le projet MADDOG ne tient pas compte des 3 premiers profils topographiques situés à l'extrémité de l'ouvrage (bien que mesurés), dans son analyse de la cinétique du trait de côte probablement à cause de ce phénomène qui engendre une sur-érosion.

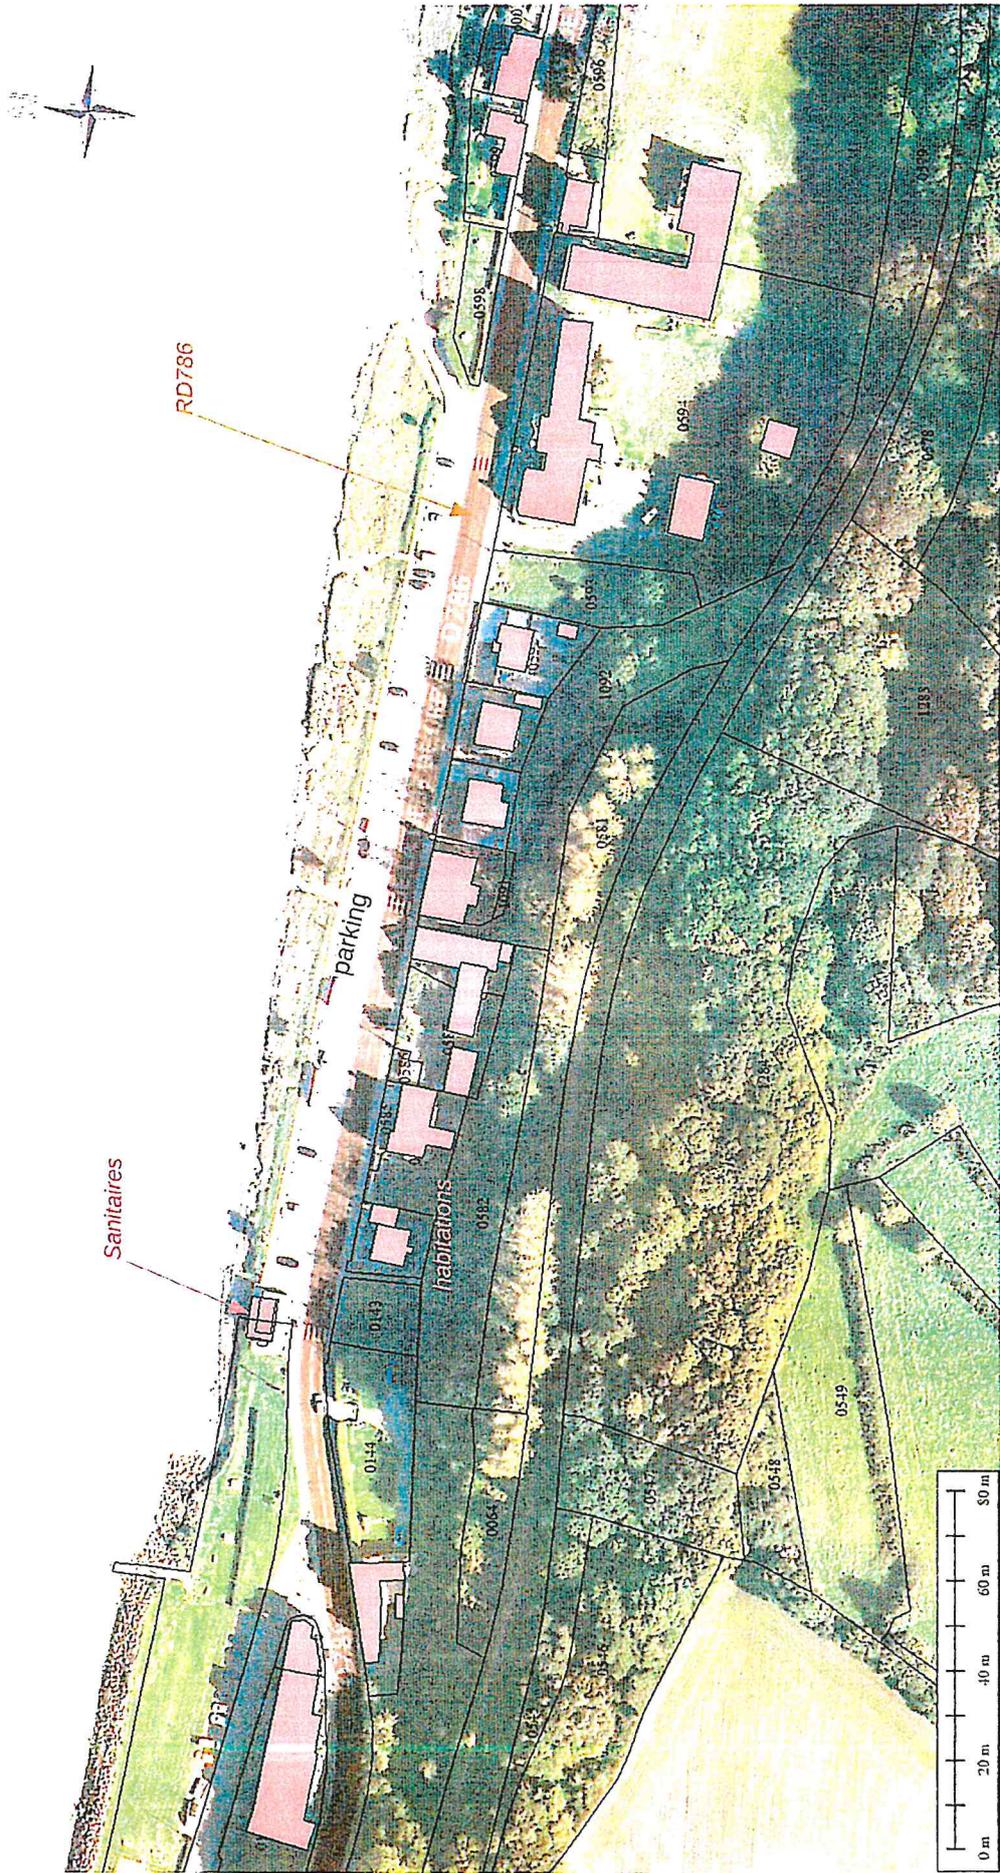
Illustration 59: Localisation des enjeux dans la zone d'exposition aux aléas

- la route départementale n°786 portant un trafic moyen journalier d'environ 7 000 v/j dont 6 % de PL (~450 PL/j), ainsi que les réseaux associés (notamment le réseau d'eau usée qui transit par le bloc sanitaire). La rue des Carrières dans la continuité est protégée par l'ouvrage en enrochements ;
- les habitations en troisième rang, derrière la RD786 qui sont situées en contre-bas topographiquement au pied du versant rocheux (10 bâtiments répartis sur 14 parcelles cadastrales).

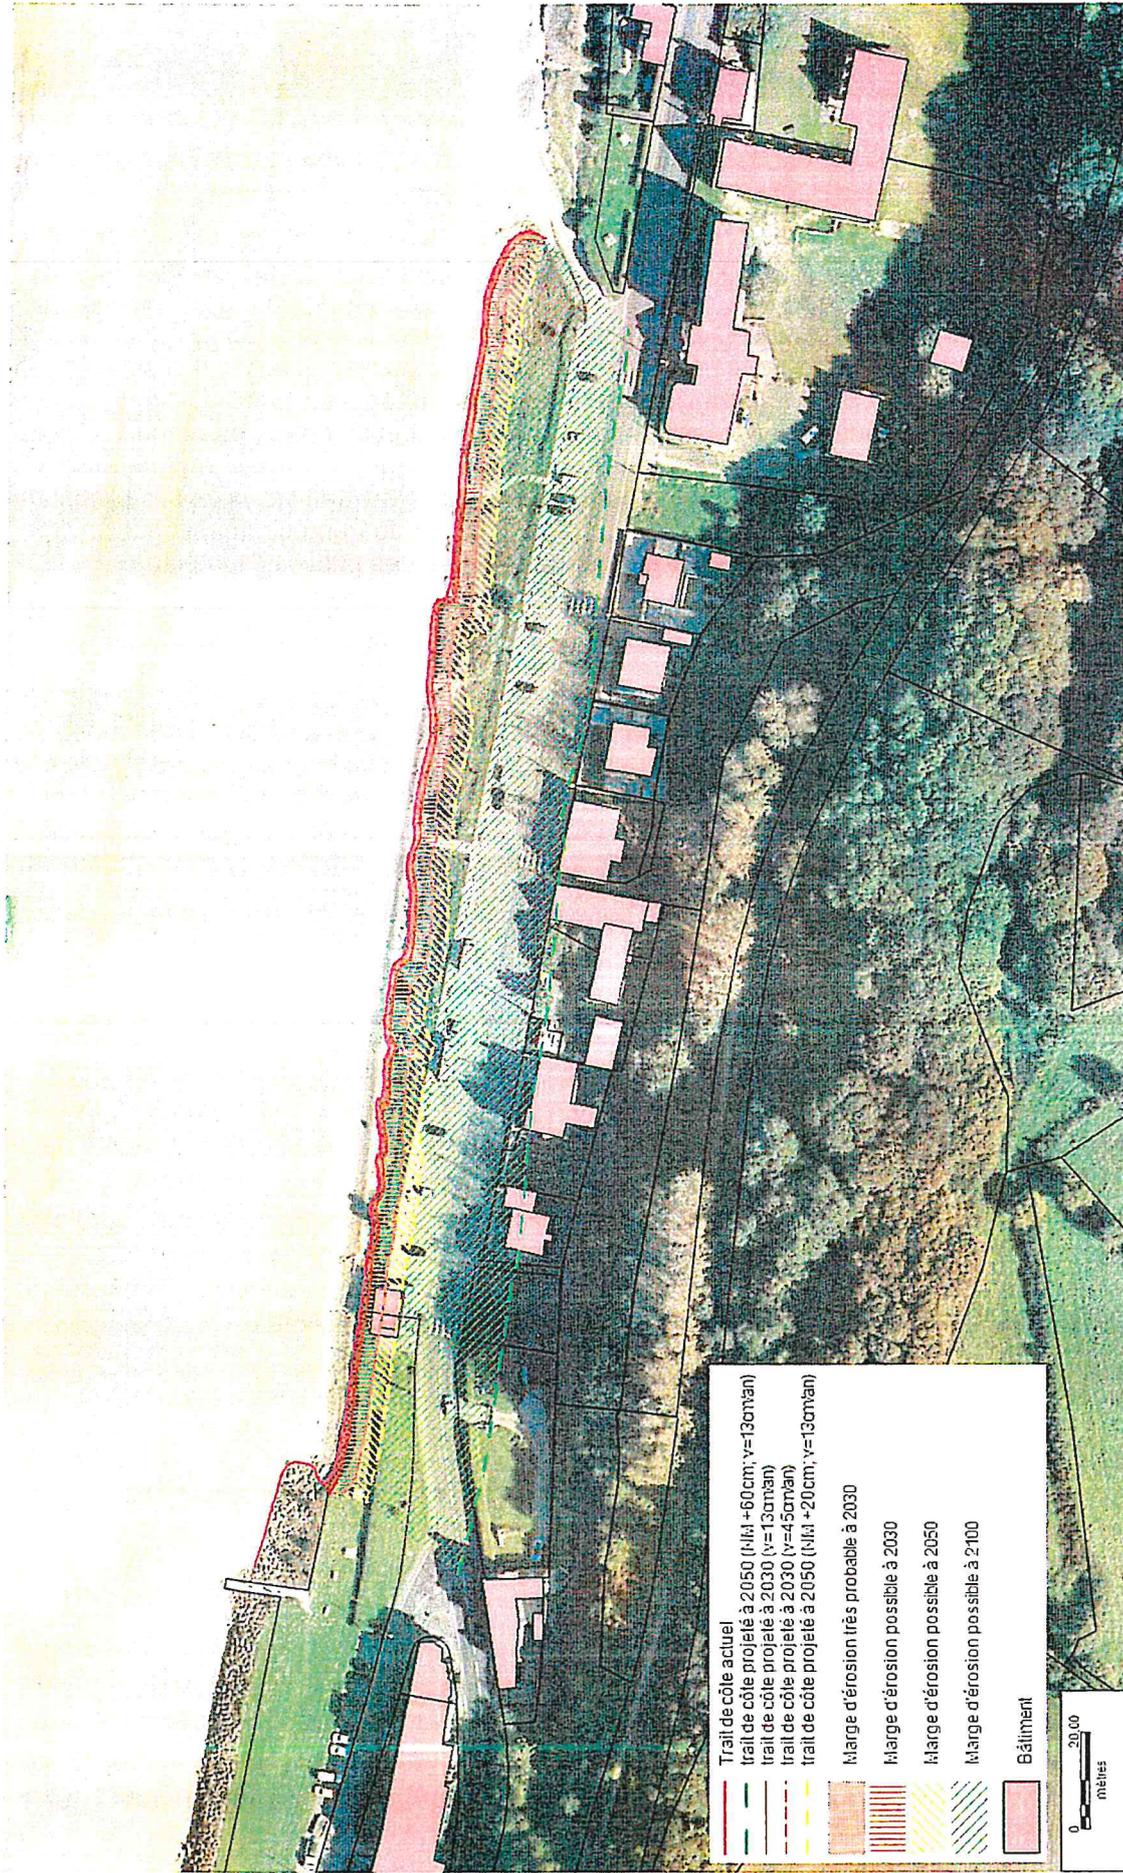
Illustration 60: Projections hypothétiques du recul du trait de côte par érosion marine aux horizons 2030, 2050 et 2100

La cinétique moyenne à long terme de recul entre 1952 et 2019 est estimée sur le secteur sensible à environ 13 cm/an, mais à l'échelle de 2005-2016 et 2016-2019 on observe d'autres segments en recul au rythme maximum de 40 à 45 cm/an. Le recul probable est estimé entre -1,3 m et -4,5 m à l'échelle de la prochaine décennie dans des conditions météo-marines analogues, conduisant à un impact certain de la terrasse et du bâtiment des sanitaires, ainsi que possiblement les premières places de parking attenantes.
